## **Arbeiten am Wassernetz**

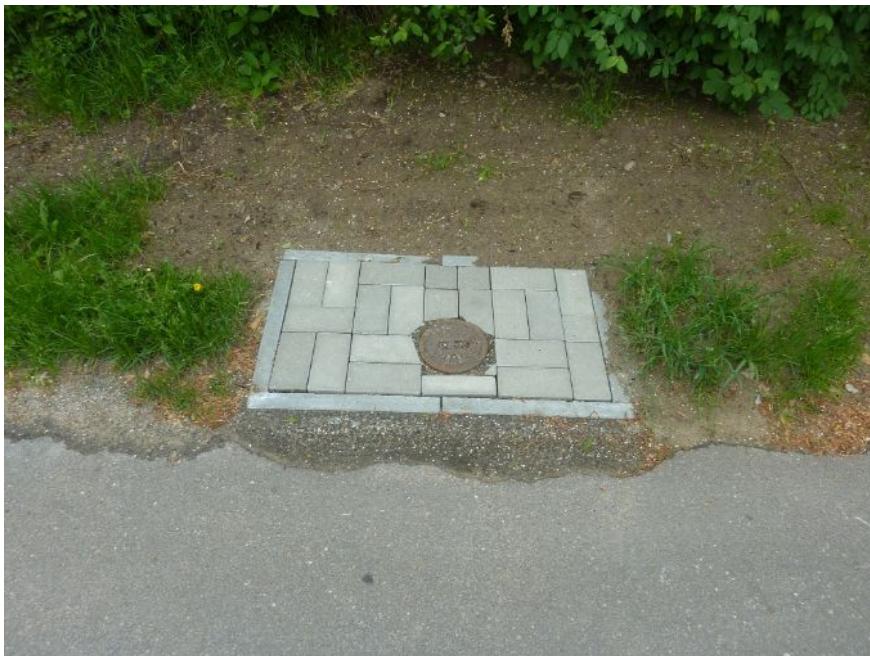
**Abb. 1: Pflasterung eines Netzschiebers**

In 2019 wurden die letzten Hausanschlusschieber mit einer Pflasterung umfasst. Damit ist die Auffindbarkeit der Schieber langfristig gesichert. Ein Überwuchern durch Gras wird somit unterdrückt.

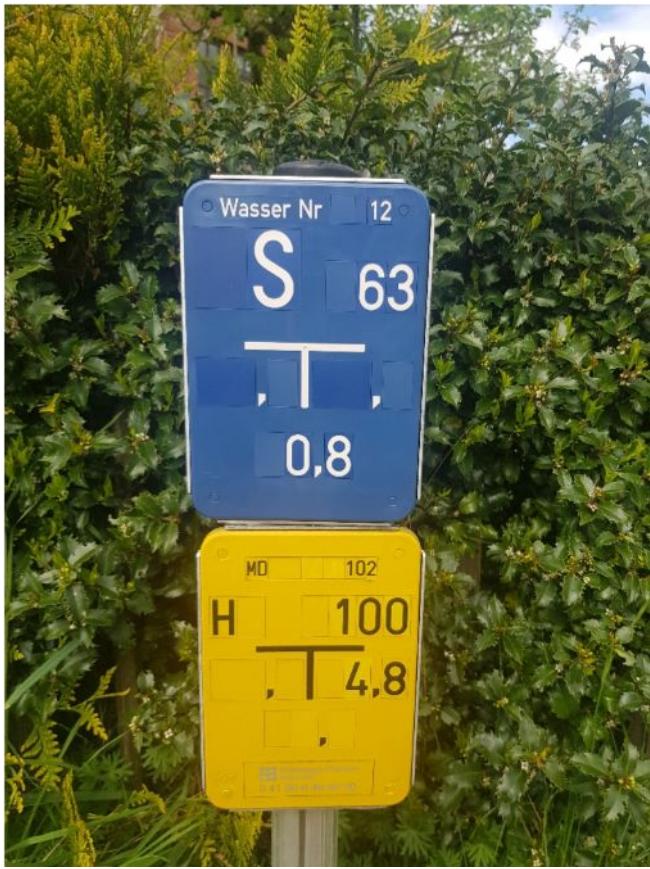
Abb. 2: Netzschieberbeschilderung

Nach dem Abschluss der Pflasterarbeiten wurde anschließend mit einer einheitlichen Beschriftung der Netzschieber begonnen. Ziel soll es sein, dass neben den Einmessdaten des Schiebers auch die Schiebernummer auf dem Schild sichtbar ist, die mit der Nummer im Leitungsplan übereinstimmt. Damit wird sichergestellt, dass auch ein ortskundiger Fachmann anhand des Leitungsplans die Netzschieber zuverlässig identifizieren und bedienen kann. Dies kann im Störungsfall von Bedeutung sein, wenn ortskundige Mitarbeiter der Genossenschaft nicht Vorort sind und der Störungsdienst von VE Tiefbau den schadhaften Leitungsabschnitt drucklos machen muss.

Im Jahr 2019 wurden 30 und in 2020 28 Netzschieber beschriftet. In diesem Jahr erfolgt die Beschriftung der restlichen 27 Schieber. In 2022 folgt dann die Beschriftung der Hydranten.

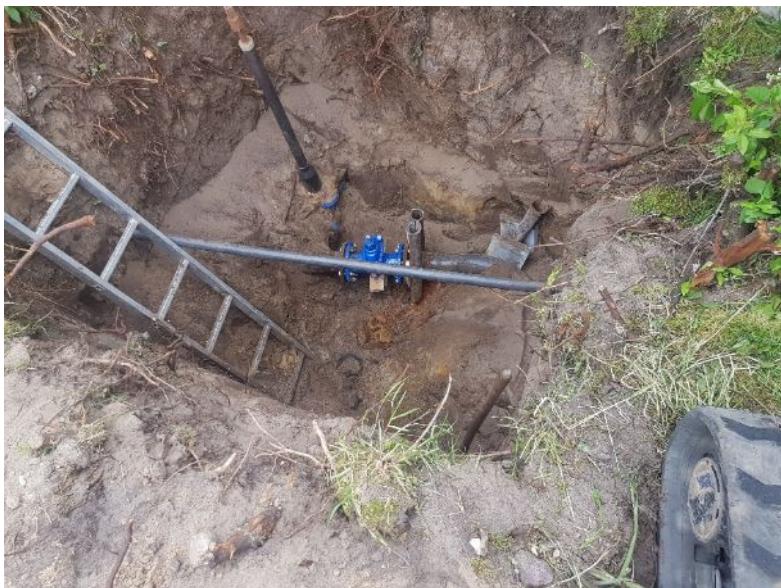
Abb. 3: Neuer Netzschieber im Rumbleker Weg

Bisher wurden 58 Schieber geprüft. Dabei wurden 5 schadhafte Schieber identifiziert. Auf dem Leitungsabschnitt „An der Sparkasse – Bürgermeister-Peters-Str. – Rumbleker Weg“ waren allein 4 Schieber undicht. Das war auch der Grund, warum man seinerzeit dem Mitglied nicht helfen konnte. Der fünfte Schieber befand sich am Kindergarten Dorfstr./Werftstr. Im Sommer 2020 wurden alle defekten Schieber ausgewechselt.

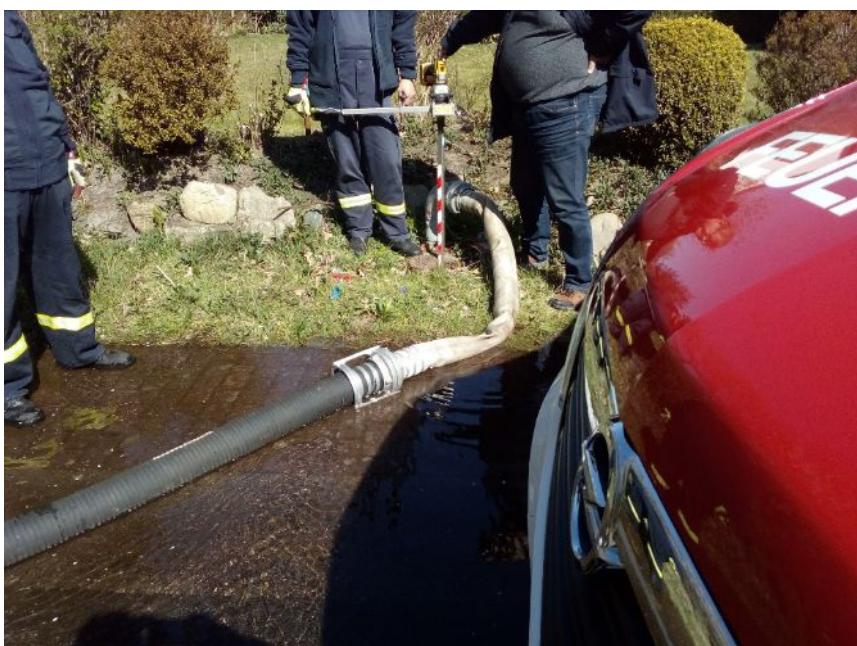
Abb. 4: Spülen des Leitungsnetzes

Wie in jedem Jahr wurde auch in 2019 und 2020 das Leitungsnetz mit tatkräftiger Unterstützung der Feuerwehr gespült. Es hat sich herausgestellt, dass beim Spülen mit dem größten Schlauchdurchmesser die Reinigung von Eisen und Mangan am intensivsten ist. Hierbei werden im Wasserwerk bis zu  $90 \text{ m}^3$  pro Stunde abgegeben. Zum Vergleich, im Winterhalbjahr beträgt die durchschnittliche Abgabemenge ganz grob  $8 \text{ m}^3$  pro Stunde.
